# レオパレス事案への対応（全体像）

# レオパレス物件配線むき出し

# 新たな建築基準法違反か

## 1. 報告書の概要

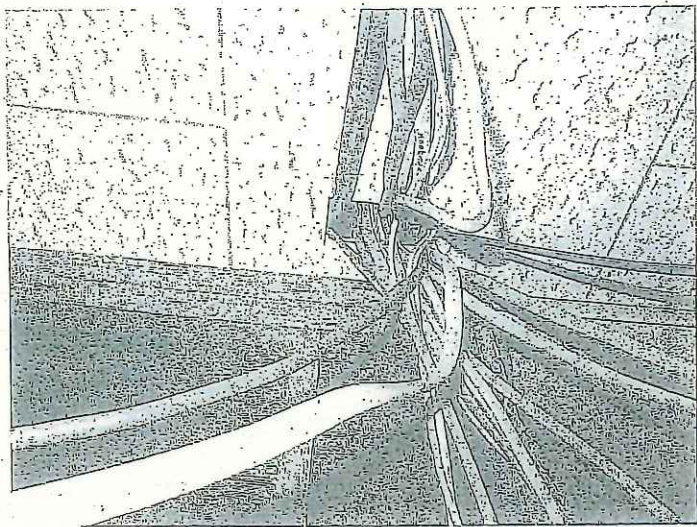
横浜市の石塚一雄さん（76）は2005年、妻の実家があった札幌市に同社のアパートを建てました。昨年、一級建築士に依頼し調査した結果、「1階と2階の間に通っている配線が、むき出しになっていた」といいます。他に

問題が見つかったレオパレスアパートの1階と2階の間の様子。配線が不燃材料に覆われておらず、むき出しになっています。パイプの周りには大きな隙間が空いています

「建築基準法違反の疑いがあります。火災になった際、焼けて火がケーブルにそって穴を通り上下や隣の部屋に延焼しやすいります」と指摘します。

建築基準法施行令では電線や電話線などの配線ケーブルは、上下や隣部屋の貫通部を含め、耐火性の被覆で覆ったり、鉄管や硬質塩化ビニールパイプに通したりするなど国が認める材料を使用しなければいけません。それらを天井下、床上、壁から10センチまで施工する必要がありませう。
